# 火力发电厂蒸汽管道 ZG15Cr1Mo1V 铸造水压堵阀裂纹缺陷成因分析

**摘要:** 铸造水压堵阀裂纹缺陷已是火电金属监督检验典型问题之一, 为探究裂纹缺陷成因, 指导现场检验和缺陷处理, 本文以ZG15Cr1Mo1V主汽和再热热段堵阀大规模裂纹缺陷为研究对象, 从材料特性、水压堵阀结构特征、制造工艺、服役特点等方面展开分析。结果表明: 堵阀制造阶段已存在微小原始缺陷, 运行服役后扩展形成裂纹缺陷; 材料特性和制造工艺决定其存在原始缺陷的倾向较大; 分型铸造方式导致阀体两侧缺陷差异明显; 水压试验时堵阀仅前侧受力的状况造成阀体前后侧裂纹缺陷差异; 相贯线过渡区域、口环连接区域易形成疏松、微裂纹等缺陷, 且过渡区域多为应力集中区, 导致裂纹缺陷易在此富集与扩展; 制造热处理和运行服役阶段温度、压力的作用, 促使裂纹缺陷的生成与扩展。

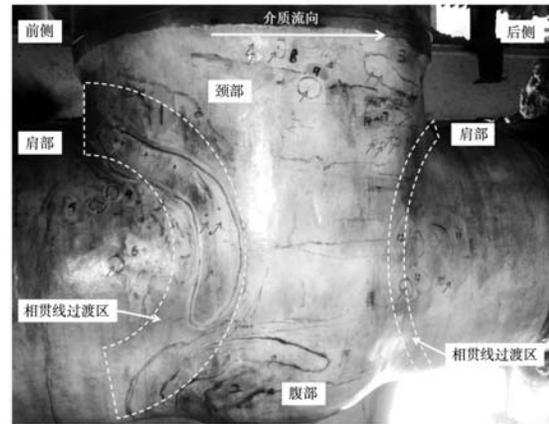
图1 主汽堵阀表面裂纹分布

经磁粉检测发现，主汽堵阀B侧外表面存在17处表面裂纹，其中最长达400 mm，A侧未见裂纹；再热热段堵阀A侧外表面存在8处表面裂纹，其中最长达35 mm，B侧外表面存在52处表面裂纹，其中最长达70 mm。

(1) 主汽堵阀裂纹平均长度更大，再热热段堵阀裂纹更细小、分散，如图1、2所示；

(2) 堵阀裂纹总数量多、阀体两侧数量差异大，阀体前后（以介质流向分）数量差异大，多集中于阀体前侧，如图1、图2所示；

(3) 相贯线过渡区（颈部、腹部与通道结合部）裂纹多，局部有平行多条纹，方向沿相贯线延伸，长裂纹多集中于此，如图1、图3a、图3c所示；

(4) 颈部上沿口环连接部位小裂纹多、个别区域密集，如图1、图2、图3g所示；

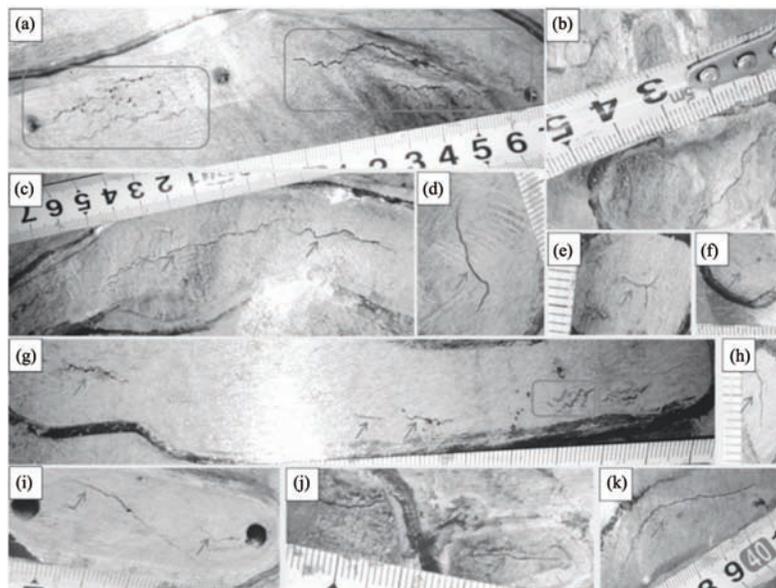
图3 水压堵阀典型裂纹缺陷形貌

(a) 平行多条纹和长裂纹；(b) 小裂纹 (c) 长裂纹；(d) 小裂纹；(e) 放射状裂纹；(f) 弯折状裂纹；(g) 口环连接部位单个裂纹；(h-k) 冷裂纹特征裂纹

(5) 其余部位偶发生小缺陷,如图1、图2、图3b、图3d-f、图3h-k所示。

从裂纹形态看,裂纹多为长条状,个别为放射状(如图3e)或弯折状(如图3f),以单个裂纹特征可分为两类,一类蜿蜒曲折呈不规则走势,局部密集区域组织疏松,裂纹相互勾连为网状,为较典型的热疲劳裂纹形态,该种类型裂纹多出现在相贯线过渡区(如图3a、图3c)和口环连接部位(如图3g);另一类则平滑锐利,裂口呈细长直线状,其他位置多为此类裂纹(如图3b、图3d-f、图3h-k)。

“细长”管道穿阀体而过,在两种几何体交汇处形成相贯线过渡区,此处截面厚度较大,两侧厚度存在差异。这种结构导致堵阀各部位承受的热应力、相变应力、收缩应力等均不相同,其中相贯线过渡区域是凝固后相变区域,易产生拉应力。同时,实际安装后,水压堵阀两侧用支吊架将其悬吊于半空,而其自重集中于阀体中部,不论是静态还是运行中,肩部、腹部的过渡区域均是受力集中的区域。综合来看,相贯线过渡区域是堵阀受力集中部位,更易达到裂纹萌生应力值,这可能是长裂纹集中于此且沿相贯线延伸的原因<sup>[12]</sup>。

对于上腔阀体,凝固过程中气体、夹杂(渣)等上浮至型腔顶部(即阀体外表面),尤其是局部孤立液相区位置(口环部位等),或未溢出而留在铸件内部。同时,金属液充型后,表面和薄壁区域因冷却快,优先结晶形成骨架,但相较于下腔阀体,上腔金属液压力小,补缩能力弱,而且液态收缩、凝固收缩大于固态收缩,凝固不协调更易导致局部缩松、缩孔的产生,尤其是热传导相对较慢的厚截面热节部位(相贯线过渡区等)缺陷更集中。加之铸钢整体收缩率大,后续产生应力和裂纹的趋向也更大。所以,上腔阀体缺陷风险更大。

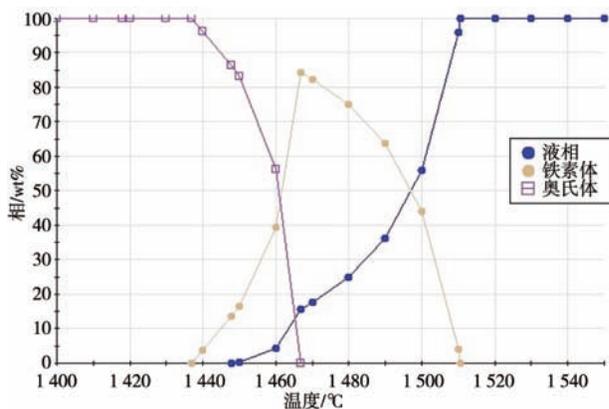
图4 ZG15Cr1Mo1V凝固特性曲线

使用JMatPro计算的ZG15Cr1Mo1V材料凝固特性如图4所示,其中成分在标准规定的成分范围内选取,由图可知,ZG15Cr1Mo1V液相线温度为1 510.65 °C,固相线温度为1 447.71 °C,凝固区间较小;凝固速率以相变温度为界呈两段式特征,凝固先由快逐渐趋缓,相变时再次转快,后逐渐趋缓至完全凝固。以上凝固特征导致其流动性总体较差,而且,钢材铸造普遍存在收缩大、易吸气、易氧化的特征,进一步加大了铸造质量控制难度。

基于上述ZG15Cr1Mo1V材料特性,相比于铸造性能较好的材料,ZG15Cr1Mo1V铸造水压堵阀存在气孔、夹杂(渣)、缩松、缩孔、偏析、微裂纹等缺陷的可能性更高<sup>[11]</sup>,这可能会显著影响其原始品质。这一定程度上解释了铸造水压堵阀总体缺陷数量多,缺陷种类多的特点,但仍无法简单地以铸钢件本身状态差来解释前述所有特征,所以还需要进一步的研究分析。

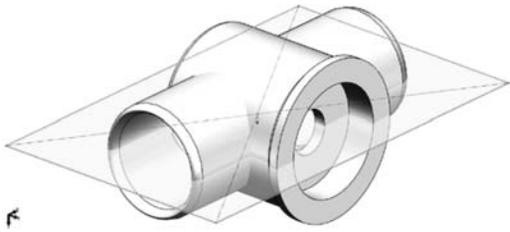
图5 水压堵阀分型面示意图

参考相关大型阀体铸件工艺特点<sup>[13]</sup>,铸造水压堵阀采用砂型铸造方式,以管道和阀体中心线平面作为分型面,如图5所示,该种分型方式下,阀体两侧恰位于上下型腔之中。

对于下腔阀体,金属液靠重力可迅速填充腔体,在冷铁与型砂共同作用下冷却充分,且下部金属液压力较大,凝固收缩后金属液补缩及时,同时气体、夹

杂(渣)等向上运动,故下腔阀体往往成型质量较好,缺陷风险小。

综上所述,水压堵阀铸造过程决定了其阀体两侧缺陷风险差异大,这在一定程度上导致了裂纹等缺陷集中于阀体一侧的特征,同时从原始缺陷富集程度来看,相贯线过渡区、口环连接区等部位更易产生夹杂(渣)、气孔、缩松等缺陷。这也说明该种铸造工艺仍有较大的改进空间,工艺优化方案仍需进一步探索<sup>[14]</sup>。
