40Cr 水泵轴断裂失效原因分析

摘要: 针对某40Cr水泵轴在使用过程中发生的断裂现象, 通过化学成分分析、金相、扫描电镜以及低倍酸洗检验等方法, 分析了水泵轴材料是否符合标准要求, 研究了水泵轴内部微观组织结构以及产生缺陷的原因, 观察断口形貌特征并分析了其断裂原因。结果表明: 不合理的调质处理使断裂泵轴组织中索氏体粗大, 二次碳化物网和颗粒也变得粗大, 进而降低了轴的耐腐蚀性和韧性, 导致沿车削加工刀痕产生应力腐蚀裂纹, 并在泵轴服役过程中逐渐扩展直至断裂。

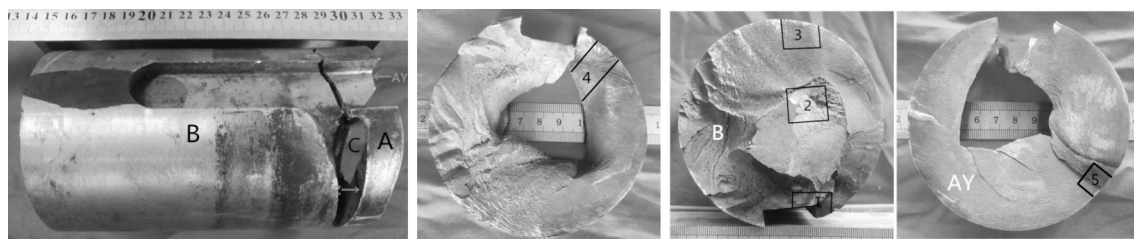
图1 断裂水泵轴宏观形貌

图1为断裂水泵轴宏观形貌，水泵轴断裂成三部分，分别为A部分、B部分以及A和B之间存在掉块留下的C空位。A部分键槽壁上存在裂纹，图1b为断轴A部左侧（AZ）断面宏观形貌，AZ断面的裂纹扩展都终止于AY断面，说明AZ断面为次生断面，图1c为断轴A部右侧（AY）和B部断面宏观形貌及取样位置，B为与A部左侧（AZ）断面匹配的断轴断面，可见断面平齐，从裂纹扩展方向判定裂纹源位于4#样左上轴表面。采用显微镜局部放大观察1#样键槽根部断裂脱落部位，发现键槽底部存在微裂纹，观察4#样断面，发现裂纹扩展的人字形花样收敛于断面左上轴表面，该处是断裂源，裂纹源处圆柱面上存在挤压痕。观察3#样轴表面凹坑缺陷，发现3#轴表面还存在沿车削痕的微裂纹。

(a) 断裂水泵轴宏观形貌 (b) 断轴A部左侧（AZ）断面形貌 (c) 断轴B部和AY断面形貌及取样位置

(1) 宏观检验发现, 断轴A部右侧 (AY) 断面为最先断裂面, 断裂源位于4#样断面轴表面; 轴表面有凹坑和沿车削痕的微裂纹。

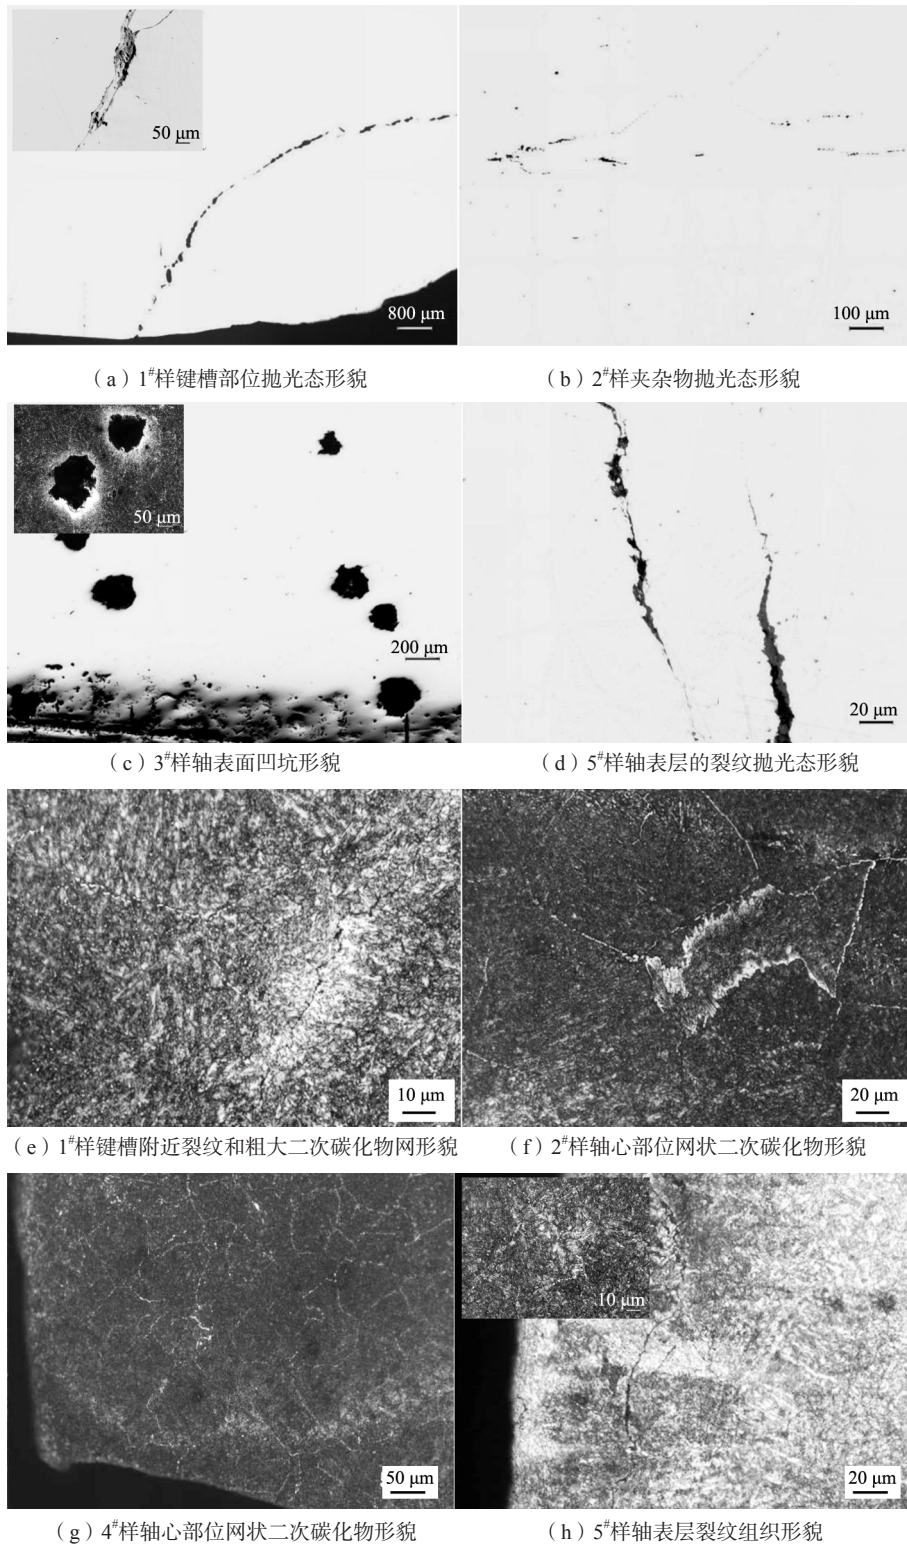
图2 样品的金相组织形貌

依照图1c取样位置截取金相样品，磨制后采用金相显微镜观察，图2a为1#样键槽部位裂纹抛光态形貌，左上角放大形貌发现裂纹附近有被腐蚀现象，观察发现2#样上存在较集中分布的非金属夹杂物，抛光态形貌图2b，按GB/T 10561—2005标准评定其级别为：A1.0；B2.0；C0.5；D1.0；Ds0.5。图2c为3#样轴表面凹坑形貌，左上角图为3#样轴表面凹坑附近的组织形貌。图2d为5#样轴表层的裂纹抛光态形貌，发现裂纹尖端存

在腐蚀产物。

腐蚀后观察试样发现，1#样键槽附近存在裂纹和呈断续网状分布的二次碳化物，碳化物网粗大，其组织形貌见图2e。2#样轴心部位呈断续网状分布的二次碳化物见图2f，其二次碳化物颗粒粗大。4#样裂纹源轴表层也存在呈断续网状分布的二次碳化物，碳化物网粗大其组织形貌见图2g，按GB/T 6394—2017标准评定碳化物网晶粒度为4.0级。5#样轴表层存在裂纹，其组织形貌见图2h，5#样也有呈断续网状分布的二次碳化物，其二次碳化物颗粒粗大，其组织形貌见图2h左上角。随着淬火温度的升高，钢中组织变得粗大，碳化物逐渐溶入奥氏体中，碳化物数量减少，尺寸明显增加，当淬火温度进一步升高时，碳化物沿奥氏体晶界析出，形成网状碳化物^[6]。生成的网状碳化物，增加了化学成分的不均匀性，大大削弱了基体晶粒之间的联系，导致钢的脆性增加。

(2) 40Cr典型的正火组织应为珠光体+铁素体, 而金相检验却发现断轴的组织为粗大的索氏体和呈断续网状分布的二次碳化物, 二次碳化物颗粒和网都粗大, 粗大的索氏体说明其淬火温度较高; 断续网状分布的粗颗粒二次碳化物说明回火温度高。粗颗粒的碳化物在腐蚀介质中起微电池的作用, 有加速腐蚀的倾向, 呈断续网状分布的、粗大二次碳化物还增大了轴的脆性。

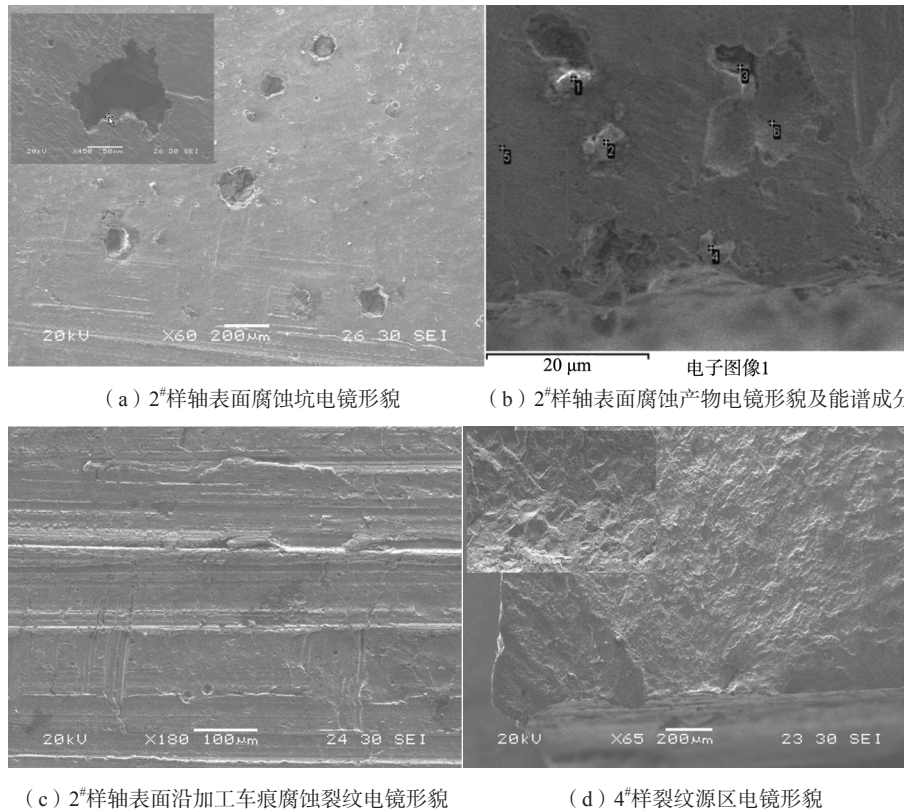
图3 2#和4#样品SEM形貌

用扫描电镜观察2#样轴表面发现大量腐蚀坑，其电镜形貌见图3a，且发现坑内存在腐蚀产物，对腐蚀产物进行能谱成分分析，腐蚀产物中元素及质量分数变化见表2，发现表面腐蚀产物主要为铁的氧化物，另含有较高的S、Cr等元素，表明水泵轴周围存在腐蚀环境。后经调查发现，该水泵轴涂油后长期裸露在外，湿大气以及从油中分解出的硫对轴形成了腐蚀环境，为应力腐蚀提供了介质方面的条件。2#样轴表面还存在沿车削加工刀痕的腐蚀裂纹，该车削加工刀痕的存在是导致裂纹扩展的诱因，其电镜形貌见图3c。4#样裂纹源区电镜形貌见图3d，呈明显放射状条纹，左上角图为裂纹扩展区为解理形貌。

(a) 2#样轴表面腐蚀坑电镜形貌

(b) 2#样轴表面腐蚀产物电镜形貌及能谱成分

(c) 2#样轴表面沿加工车痕腐蚀裂纹电镜形貌

(d) 4#样裂纹源区电镜形貌

(3) 该水泵轴的断裂是由于不合理的调质处理使轴组织中索氏体粗大, 二次碳化物网和颗粒粗大, 降低了轴的耐腐蚀性和韧性, 导致沿车削加工刀痕产生应力腐蚀裂纹, 最终扩展至断裂。

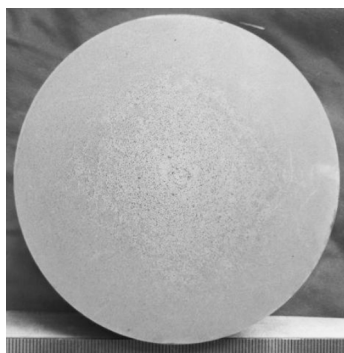
图4 水泵轴低倍形貌

在轴断口附近制取横向全截面低倍试样，按标准GB/T226—2015《钢的低倍组织及缺陷酸蚀检验法》进行酸蚀后，其低倍组织见图4，按标准GB/T1979—2001

《结构钢低倍组织缺陷评级图》进行低倍组织缺陷评级结果见表3，未发现较严重的低倍缺陷，满足标准GB/T3077—2015《合金结构钢》中40Cr优质钢酸浸低倍组织合格级别规定。
