离心轧辊花斑问题的形成原因分析

摘要: 针对轧辊使用中出现的的花斑缺陷问题, 利用金相显微镜、电子探针等工具对花斑区和正常区进行微观组织观察与区域元素分布测量, 并对微观组织进行量化分析, 探讨了轧辊花斑的形成原因。结果表明, 花斑问题的产生和轧辊表面氧化程度关联, 而氧化程度和局部渗碳体尺寸密切相关。花斑区组织和正常区相比更为细小, 花斑区尺寸大于100 μm 的渗碳体占比不足30%, 正常区尺寸大于100 μm 的渗碳体占比接近80%。组织差异造成正常区氧化程度较高, 颜色偏暗; 而花斑区氧化较为分散, 未形成大块氧化区域; 两个区域的氧化程度差异造成了花斑现象。花斑现象形成原因的分析, 有利于下一步离心铸造轧辊的制备工艺设计与优化, 获取均匀组织以改善花斑问题。

Analysis of the Causes for the Formation of Centrifugal Roll Piebald Problem

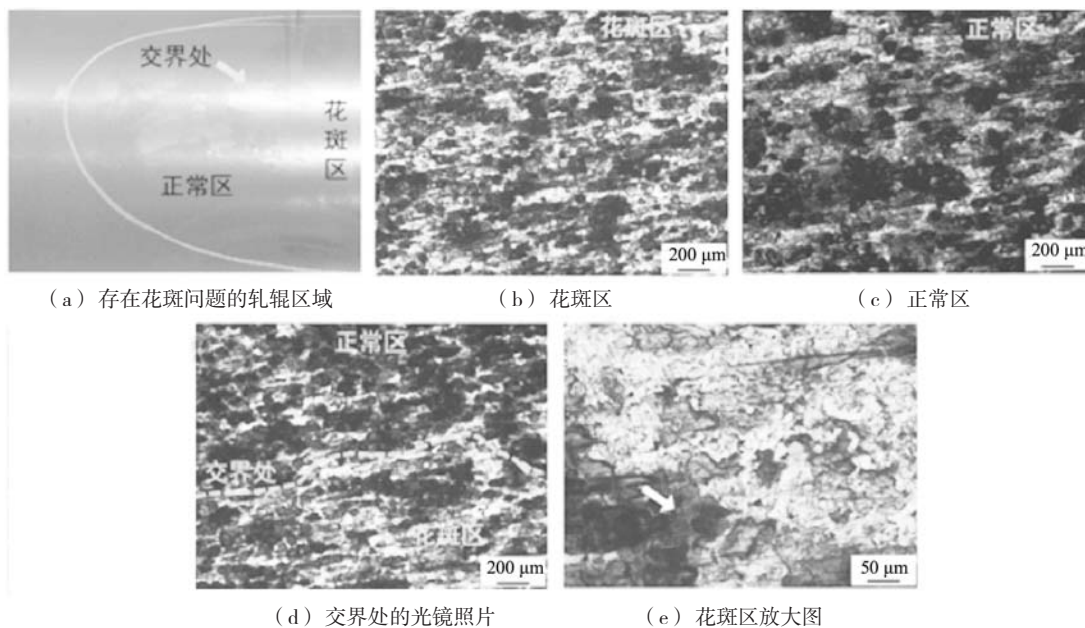
更好地分析花斑形成原因，首先通过金相显微镜直接观察花斑区与正常区未处理的表面组织，如图1所示。图1a是存在花斑区的轧辊表面，表面呈现光亮色的区域即为花斑区，较暗的区域为正常区，二者交界的区域为交界处。在花斑区和正常区分别取样，取样后表面未经其他处理，保留原始氧化状态，直接在光学显微镜下观察表面形貌，可以发现，花斑区亮，黑色区域面积明显比正常区小（图1b）。在相同的光学显微镜拍摄条件下，正常区暗，且黑色区域面积更大（图1c）。可以在过渡区观察到组织差异，交界线两侧分别为正常区和花斑区，如图1d所示。偏光照片显示出黑色块区可能是红色的氧化物（图1e）。

图1 花斑现象宏观照片以及未处理试样表面的光学显微镜照片

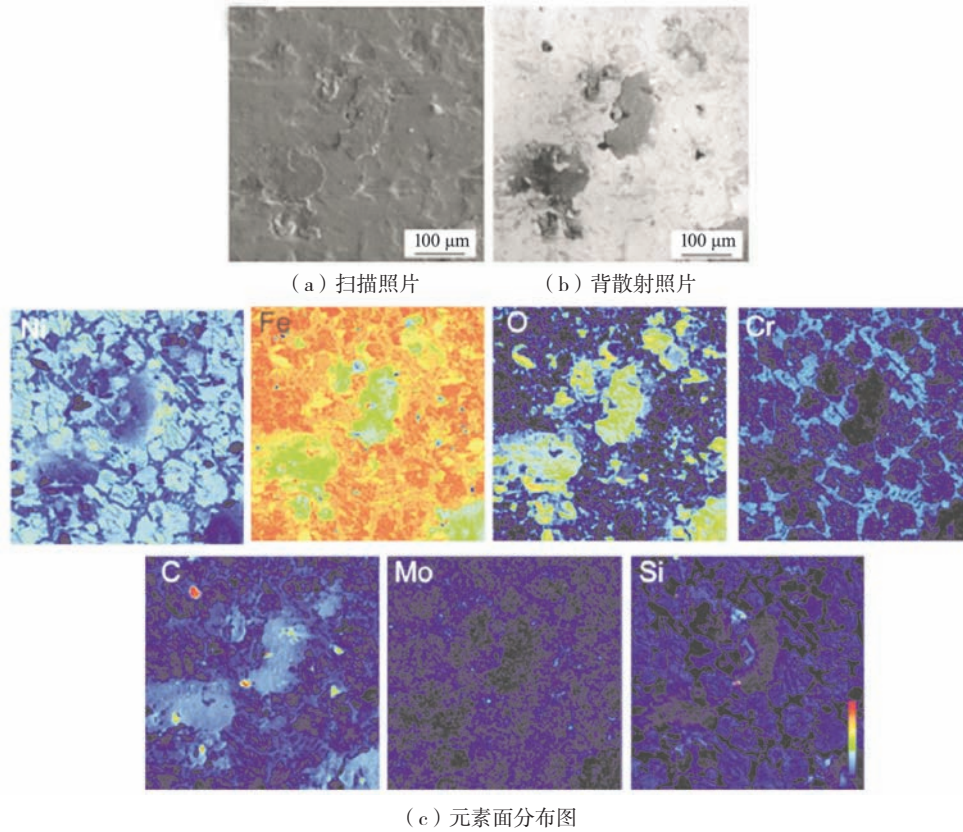
对于金相显微镜下观察到的花斑区，采用电子探针分析了该区域的元素面分布情况，如图2所示。花斑区背散射照片中（图2b）的黑色区域对应图1中的黑色区域，通过O元素的分布判断黑色区域为氧化物。轧辊微观组织中包含渗碳体相、基体相以及石墨相等^[8, 12]。渗碳体中Cr元素含量高于基体相中Cr元素含量，可以通过Cr元素面分布照片观察到渗碳体的分布，而基体相Ni、Si元素含量更高。从图2可以看出，在面积大的基体相上更容易形成大块的氧化区域，而面积小的基体上氧化物小。氧的分布主要和基体相区域大小或渗碳体尺寸相关。

图2 花斑区未处理试样表面的扫描照片和背散射照片以及对应的元素面分布图

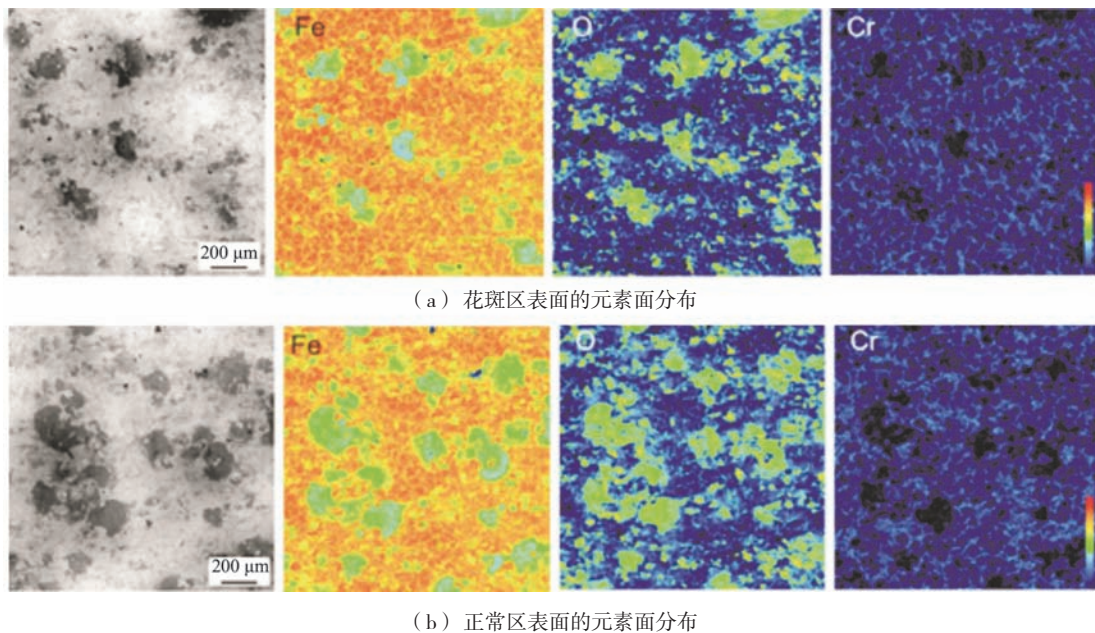
之后通过电子探针对比分析了花斑区和正常区低倍形貌与元素分布情况，如图3所示。通过背散射照片图3a、b可看出，花斑区的氧化物数量和面积都低于

正常区。渗碳体中Cr含量高，从Cr元素的面分布图中可以观察出渗碳体组织分布，在下文中会更细致的表征。图3中花斑区的渗碳体分布更为密集，组织更细小，正常区的渗碳体尺寸更大。在面积大的基体上更容易形成大块的氧化区域，这和观察到正常区氧化物更大、更多的结果一致。

图3 花斑区和正常区未处理试样表面的元素面分布图

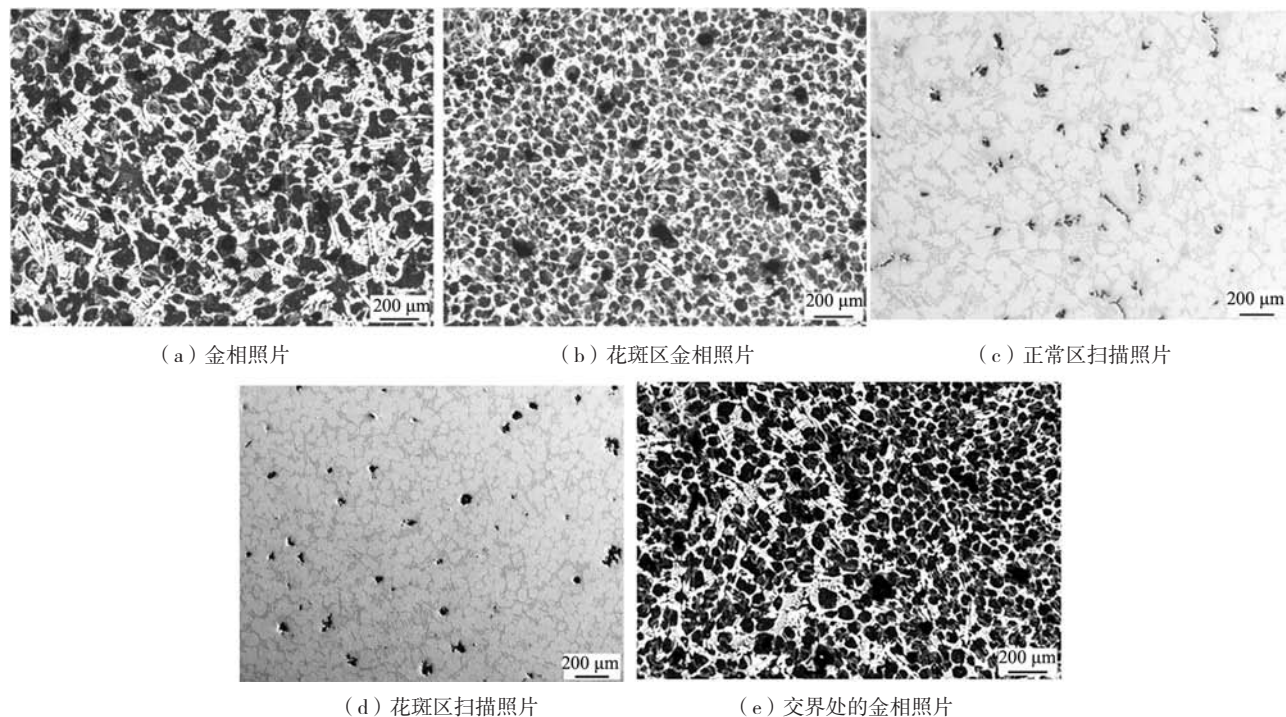
为了更清楚地观察花斑区和正常区的微观组织差异，通过打磨、抛光后经过4% HNO_3 酒精腐蚀制备了金相试样，利用光学显微镜、电子探针对于组织和成分进一步表征。如图4所示，在金相照片中，可以看到明显的两相，分别为白色渗碳体与黑色基体相。对比两个区域的金相组织照片（图4a、b），可以明显看出

花斑区的组织比正常区的组织更细小，可能与离心铸造过程中，轧辊表面不同位置的流动性不同导致的组织差异密切相关。在图4e中可以观察到交界处两侧正

常区和花斑区的组织差异。在两个区域的扫描照片中观察到相似的组织特征，此外，可以看到除两相外的黑色石墨相（图4c、d）。

图4 正常区、花斑区金相照片和扫描照片及交界处的金相照片

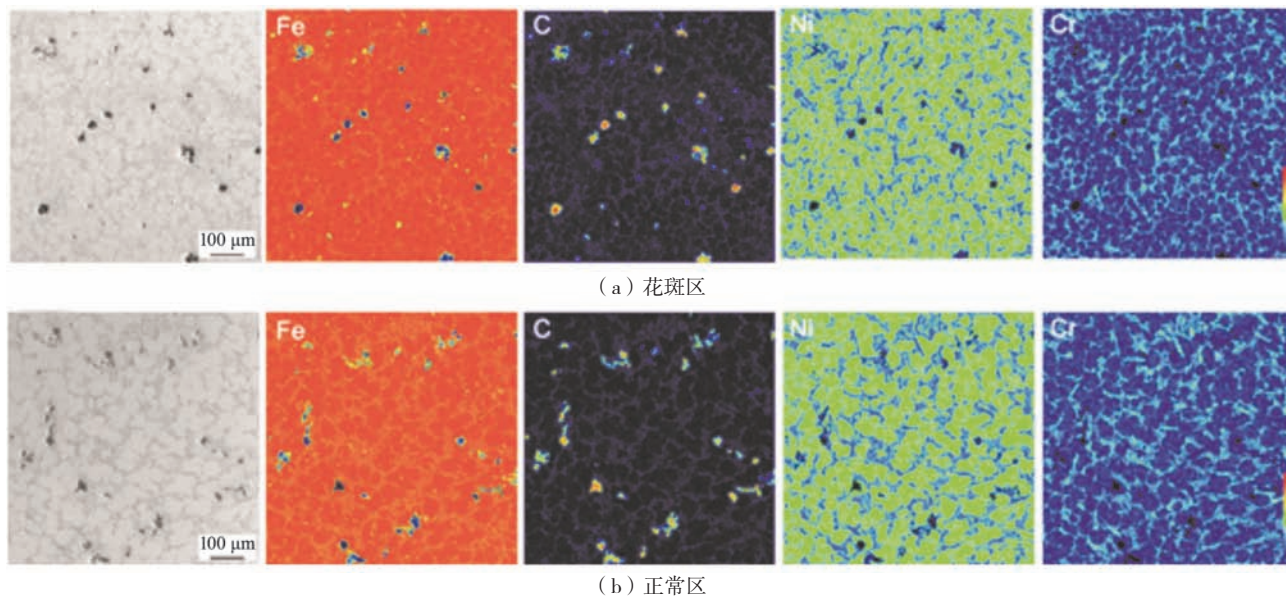
进一步利用电子探针分析了金相试样花斑区和正常区的成分分布特征,如图5所示。金相试样的组织特征和原始表面微观组织相比更为清晰,同样,渗碳区域和高Cr区域重合,基体相区域和富Ni区域重合。对比花斑区和正常区的元素分布可以看出,花斑区的渗碳体尺寸更为细小,正常区渗碳体尺寸更大。此

外,如图5所示,组织中的石墨相为高C区域。交界处的组织照片与Cr元素分布如图6所示,交界处的元素分布情况也进一步表明了正常区和花斑区的组织差异情况。

图5 花斑区和正常区抛光后组织及元素面分布图

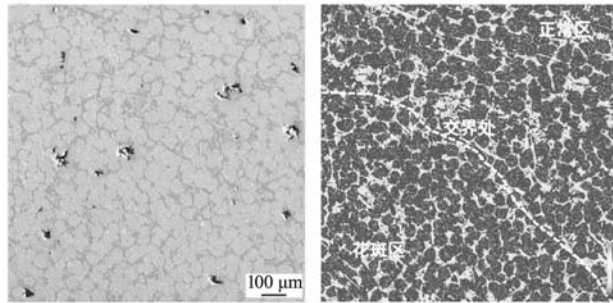
图6 交界处的扫描照片与Cr元素分布

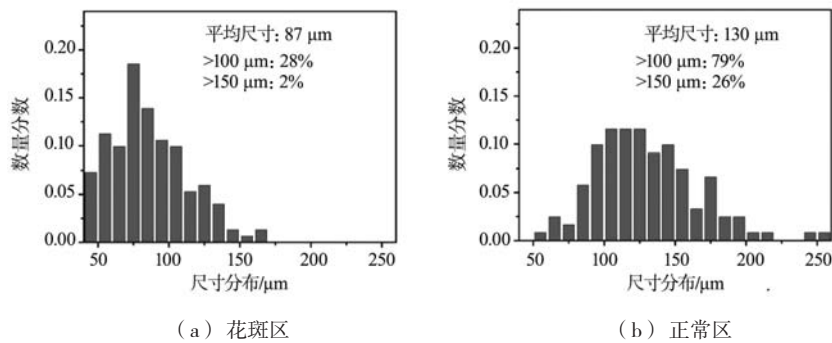
接所形成的网格尺寸的差异。因此，对两个区域的渗碳体尺寸进行了量化统计，如图7所示。统计结果表明，花斑区渗碳体平均尺寸为87 μm，远小于正常区

图7 花斑区和正常区渗碳体网格大小的统计结果

碳体平均尺寸130 μm。人眼能够分辨的最小物体尺寸是0.1~0.2 mm，通过两个区域渗碳体尺寸统计得出，花斑区尺寸大于100 μm的渗碳体占比不足30%，正常区尺寸大于100 μm的渗碳体占比接近80%；花斑区尺寸大于150 μm渗碳体占比仅为2%，正常区尺寸大于150 μm渗碳体占比为26%。渗碳体尺寸和局部基体相大小直接关联。结合上文中局部基体相大小与氧化物的分布，氧化程度和局部基体相大小的正向关系，正常区更易氧化为较大块区域。因为氧化程度的差异，导致正常区较为暗淡，而花斑区更亮。两个区域的氧化模式接近，组织中的关键差异是渗碳体尺寸与分布，导致氧化程度的区别，从而造成视觉上的差异。

(4) 石墨相和渗碳体相的形成过程，渗碳体组织差异的形成原因是理解、解决花斑问题的关键；应当结合实际生产条件来保证组织的均匀性，预防或者降低花斑的产生，是下一步的研究方向。
