铸造铝合金在舰船装备应用中存在的问题及发展趋势

Existing Problems and Development Prospect of Application of Cast Aluminum Alloys to Warship Equipment

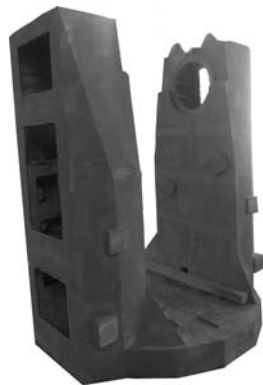
伴随武器装备轻量化的要求, 对铸造铝合金, 尤其是具有高强度、良好的耐磨性、耐腐蚀性和铸造性能的铸造铝合金, 需求越来越迫切。相较于铝合金焊接, 铝合金铸造也因其适宜批产、产品一致性好、变形易控制和外形美观等特点得到了广泛的应用。随着相关铝合金铸造工艺的逐渐成熟, 铸造铝合金在舰船装备中的使用也越来越频繁。舰炮和导弹发射装置等武器装备的控制柜、架体、箱体等诸多部件均采用了铝合金铸造的工艺。例如, 图1中托架本体采用铸铝ZL114A材料低压整体铸造成形工艺, 使用树脂砂制作砂型及砂芯。整个过程可以实现液态金属自下而上顺序充型, 充型过程平稳, 不易产生紊流及冲击, 从而避免气孔、二次氧化夹渣等缺陷的产生。在某舰船上, 涉及的起落架、转台、转动箱体(左/右舷箱体)、中箱

图1 铸造托架本体

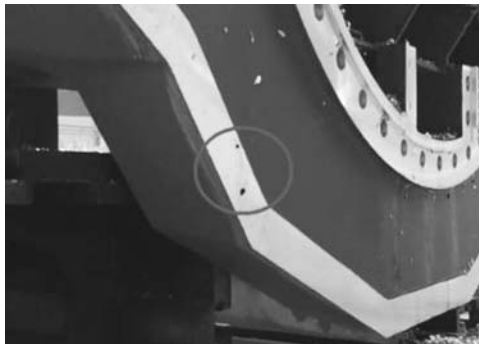
某型发射装置托架本体铸件加工时在水密防护罩安装面发现缺陷,缺陷位置如图3所示,缺陷尺寸见图4,铸件材料为ZL114A。

根据缺陷位置分析,气孔缺陷在水密防护罩安装面上,该面铸造时由冷铁面形成,根据缺陷位置的工艺特点,通过对合金液、浇注温度和充型速度、铸型材料、铸造工艺、充型卷气情况、型腔表面烘烤情况、型腔表面存在发气异物情况进行复查和分析后得出,该缺陷应是型腔表面存在油污造成的。对冷铁表面进行检查发现,其中部分冷铁表面存在油污。在风铲清理型砂过程中,需不断添加机油,因此导致清理后的部分冷铁表面残存少量机油,油污与金属液接触后产生气体,气体进入到铸件中,形成气孔缺陷。

图3 托架本体铸件缺陷位置图

(1)改进检验方式。托架本体铸件的水密防护罩安装面位置连续出现内部缺陷,并且通过增加超声波探伤检验的方式,也未能完全检验出该位置的内部缺陷。因此,针对该问题,尝试采用斜向照射、双层透射的方式进行X光探伤检验,透射方式如图5所示。

(2) 加强造型控制。针对气孔缺陷, 采取了如下措施: 在冷铁使用前进行喷砂处理, 去除冷铁表面油污等异物, 再将冷铁进炉加热, 去除冷铁缝隙中的油污; 增加冷铁表面质量专职检验人员, 在造型前对所有冷铁表面进行检验, 并填写冷铁质量检验记录; 组型前安排专人对所有冷铁表面进行检验, 确保冷铁表面没有油污等异物。

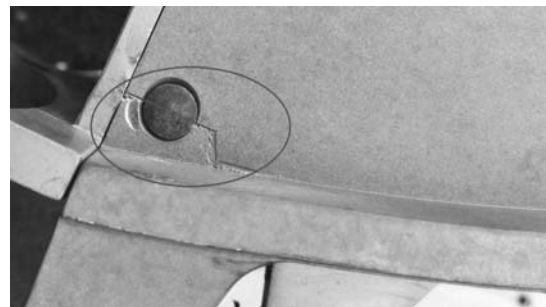
在某对空射击试验前, 图2中出弹圆盘铸件装弹出现异常, 现场操作人员在对左路供弹系统进行装弹时, 发现装弹阻力比以前增大, 对阻力增大部位进一步检查, 发现在出弹圆盘靠近弹底的一个铆钉位置, 出现一条裂纹, 外导引相对出弹圆盘体移位, 导致供弹通道变窄, 装弹阻力增大。经检查, 发现表面留有敲击痕迹(图6), 并且裂纹呈“Z”字形扩展(图7)。铸件材料为ZL201A。

图7 “Z”字形裂纹
Fig. 7 Zigzag crack
