Clow阀门采用精准切割取代打磨铸件

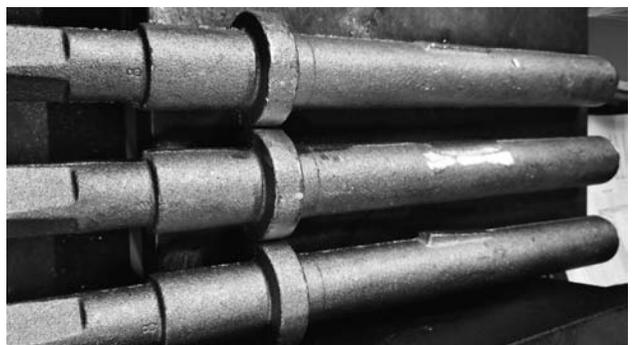
从上到下（看右部浇口处）：

（1）这是铸造厂目前精准切割后送至机加工车间的阀杆，没有打磨铸件上的浇口。

（2）这是一个打磨过的阀杆。

（3）最右边的是先前送去打磨的阀杆切割后的样子，残留有较高的浇口。

创建“过/不过”量规有助于保持手动切割的一致性。Clow的工作人员测量了机加工车间要为特定铸件去除多少浇口，并将一根管子加工成精准的尺寸。如果被切割的部分能够穿过这个管子就将被视为合格品。经验丰富、目光敏锐的打磨工只需在20~30件产品中检查一件就可以重新校准自己。
